CONSERVAZIONE RESTAURO

PALAZZO VESCOVILE

Verona (VR)

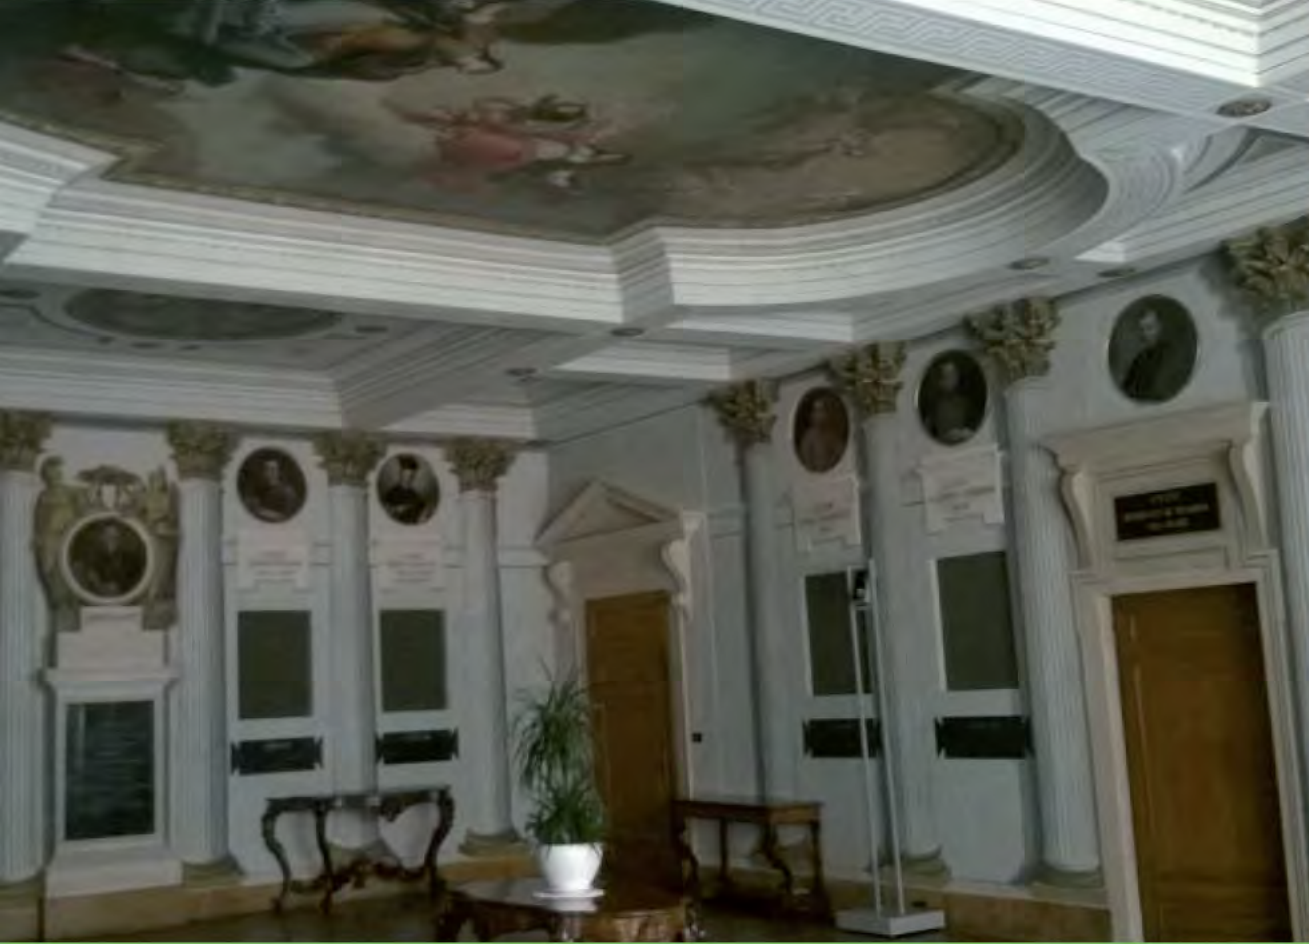
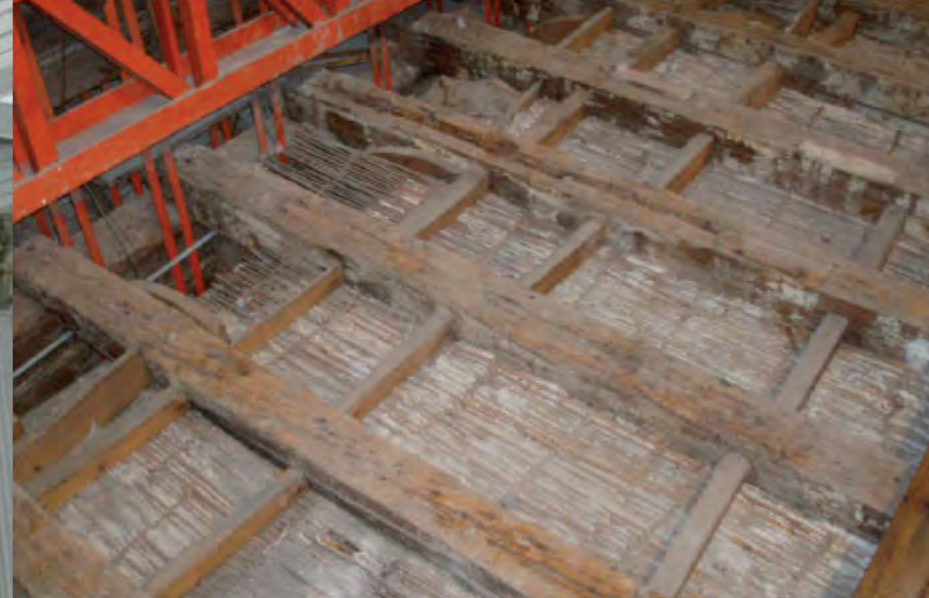
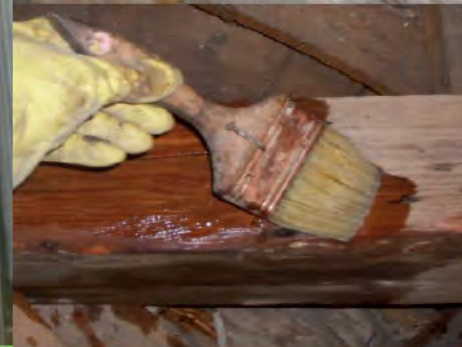
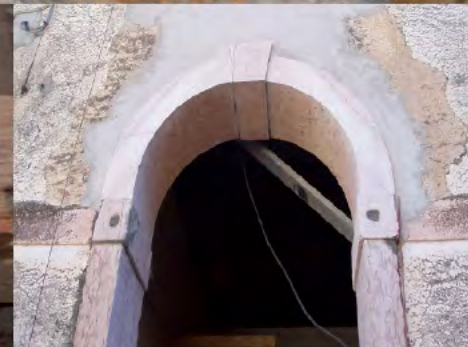
L'intervento di conservazione ha previsto la ricomposizione e la stuccatura dei frammenti d'ornato caduti, quest'ultimi sono stati dapprima catalogati e successivamente riconfigurati tra di loro mediante l'impiego di resina acrilica Paraloid B72. Sulla superficie retrostante d'attacco è stato steso un tessuto in iuta a grossa grammatura aderito con gesso a presa rapida per riposizionare le porzioni staccatesi nella sede originaria ridotta in peso. Si è reso solidale l'intonaco con la soprastante struttura lignea attraverso il posizionamento localizzato di viti impregnate in resina epossidica, che ne hanno determinato gli ancoraggi mirati a rendere nuovamente solidale l'intonaco ai travetti. Le viti sono state poi stuccate con polveri di marmo in resina acrilica. Alla superficie reintegrata è stata eliminata la patina di sporco superficiale, è stata eseguita la reintegrazione materica per le situazioni di non continuità, il consolidamento per iniezioni di calce PLM e la velinatura delle superfici con carta giapponese e fissata con soluzione Paraloid B72 al 3% sulle superfici interessate dall'interventi di restauro. Per quanto riguarda la struttura soprastante si è proceduto con la pulitura e la verifica di tutti gli elementi lignei abitando a sostituire e/o ricostruire quelli ammalorati.
