CONSERVAZIONE RESTAURO

MADONNA DELL'ACQUA

Mussolente (VI)

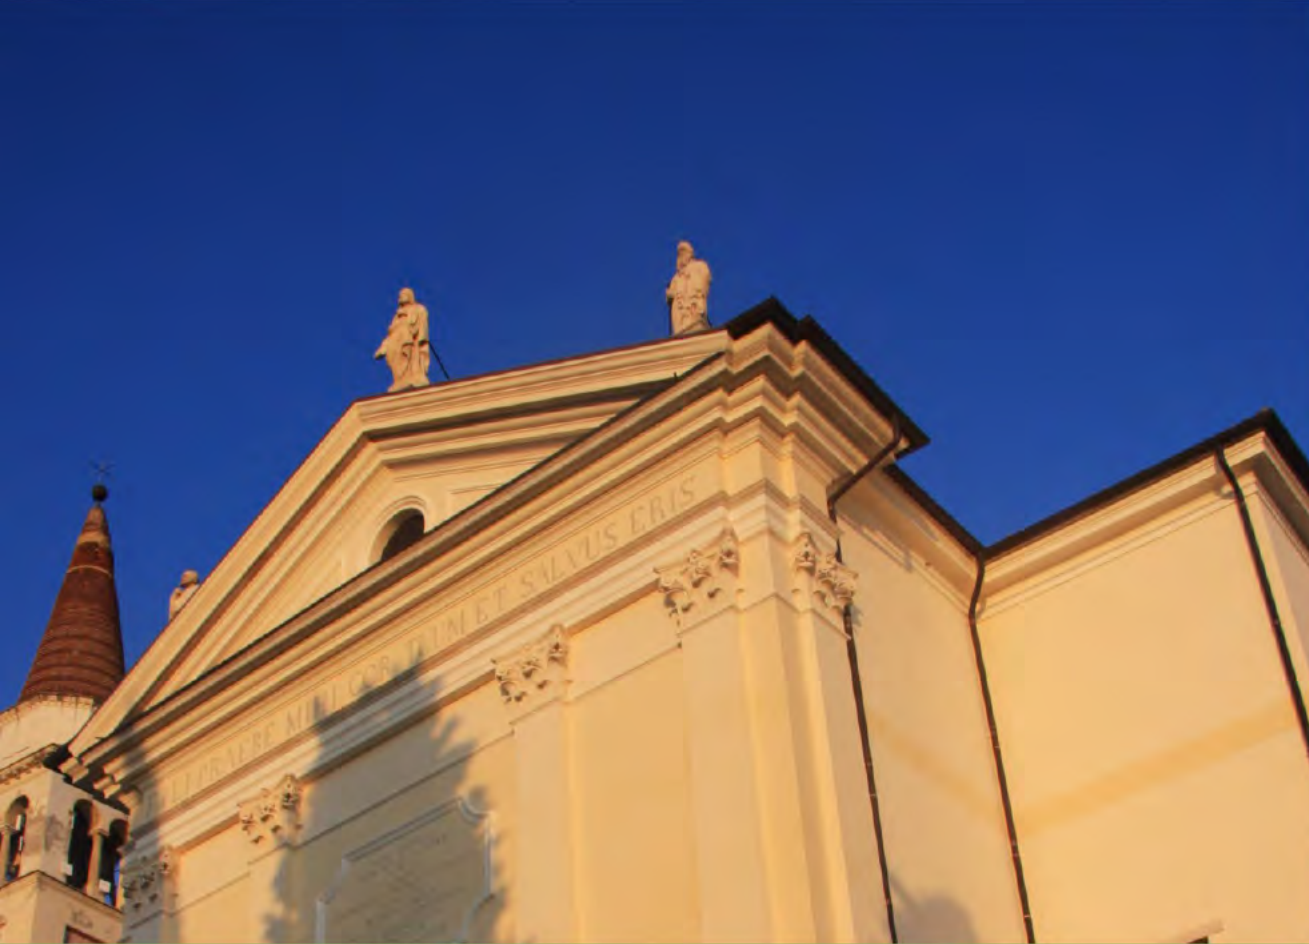
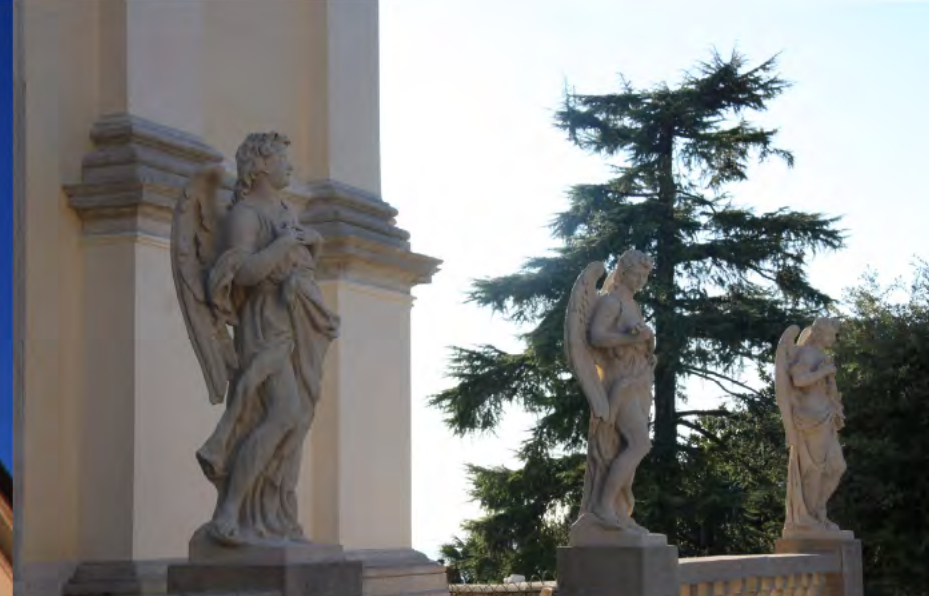
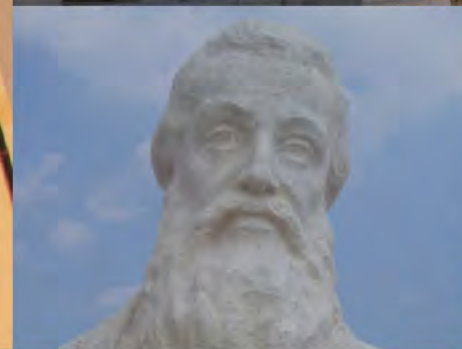
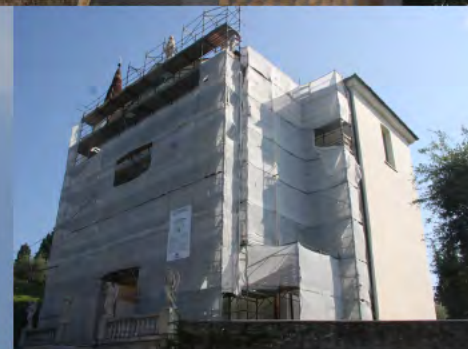
Prospetto facciata principale: elementi lapidei del timpano, sculture sommitali e inferiori, balaustra, cornicioni e marcapiani, capitelli, portale e basamenti: pulitura ad impacco e strumento abrasivo di precisione, consolidamento strutturale mediante incollaggi, iniezioni, riadesioni con pernature in acciaio Aisi, stuccature, microstuccature, trattamenti di consolidamento corticale e protezione superficiale. Trattamenti biocidi. Intonaci, stucchi e marmorini originali: Trattamento biocida selettivo, lavaggio di pulitura a bassa pressione, stuccatura cavillature, imprimitura di sottofondo e stesura di nuovo strato a marmorino con impasto a base di calce e inerti selezionati, non coprente.
