## CONSERVAZIONE RESTAURO

# CAMPANILE CHIESA S. MARTINO

S. Martino di Castrozza (Tn)

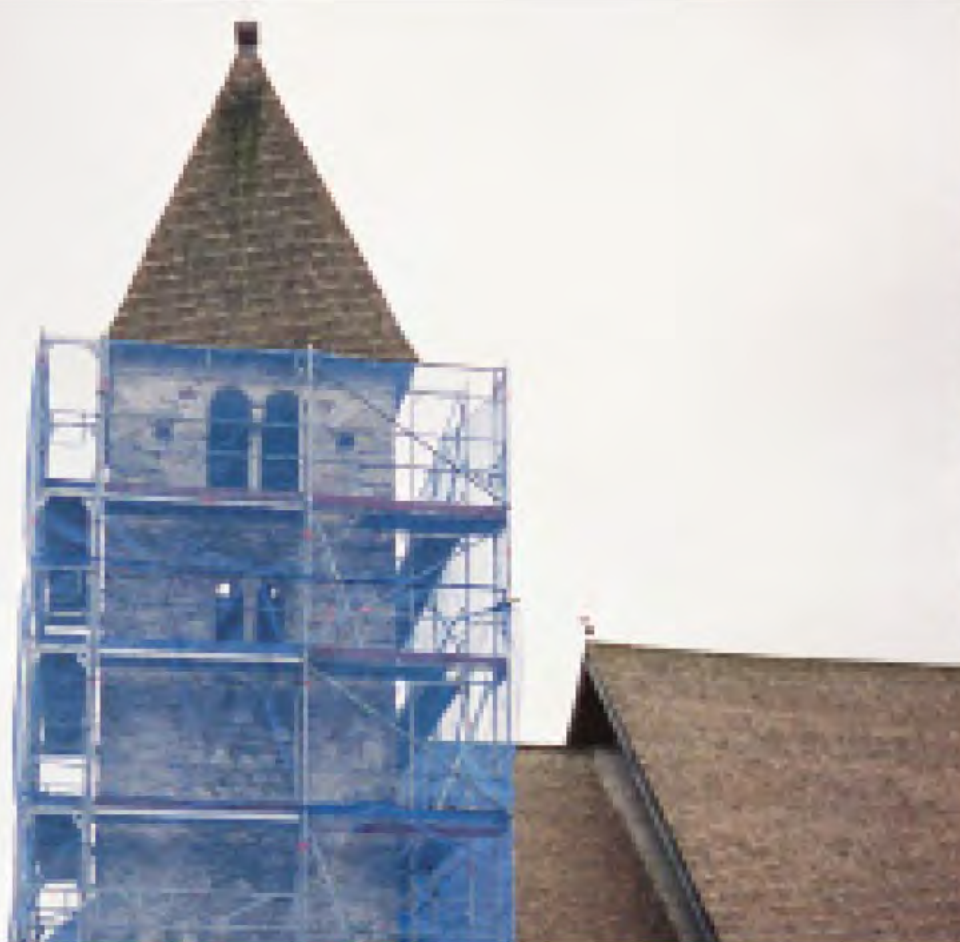
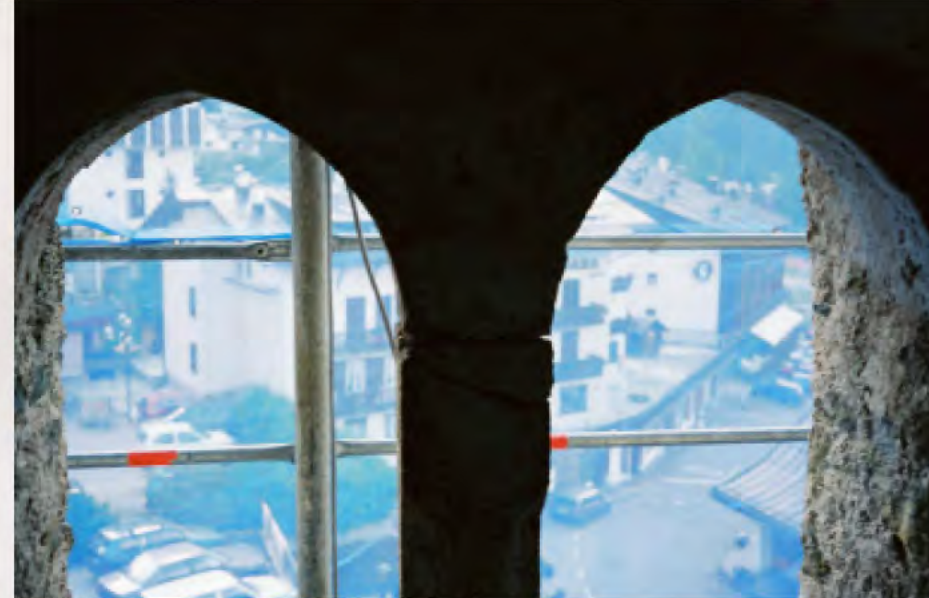
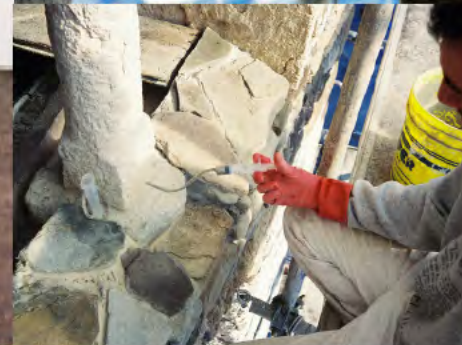
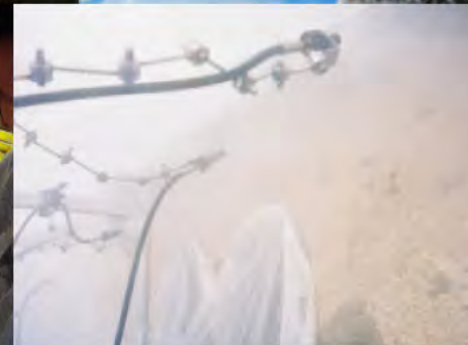
Intervento di consolidamento strutturale e superficiale dei paramenti murarie degli elementi architettonici lapidei delle bifore della cella campanaria. Puliture ad impacco, e mediante acqua nebulizzata, stuccature e microstuccature con impasto a base calce e inerti selezionati. Trattamenti protettivi idrofobizzanti con siliconi modificati.
