CONSERVAZIONE RESTAURO

MONUMENTO AI CADUTI

Ponti sul Mincio (MN)

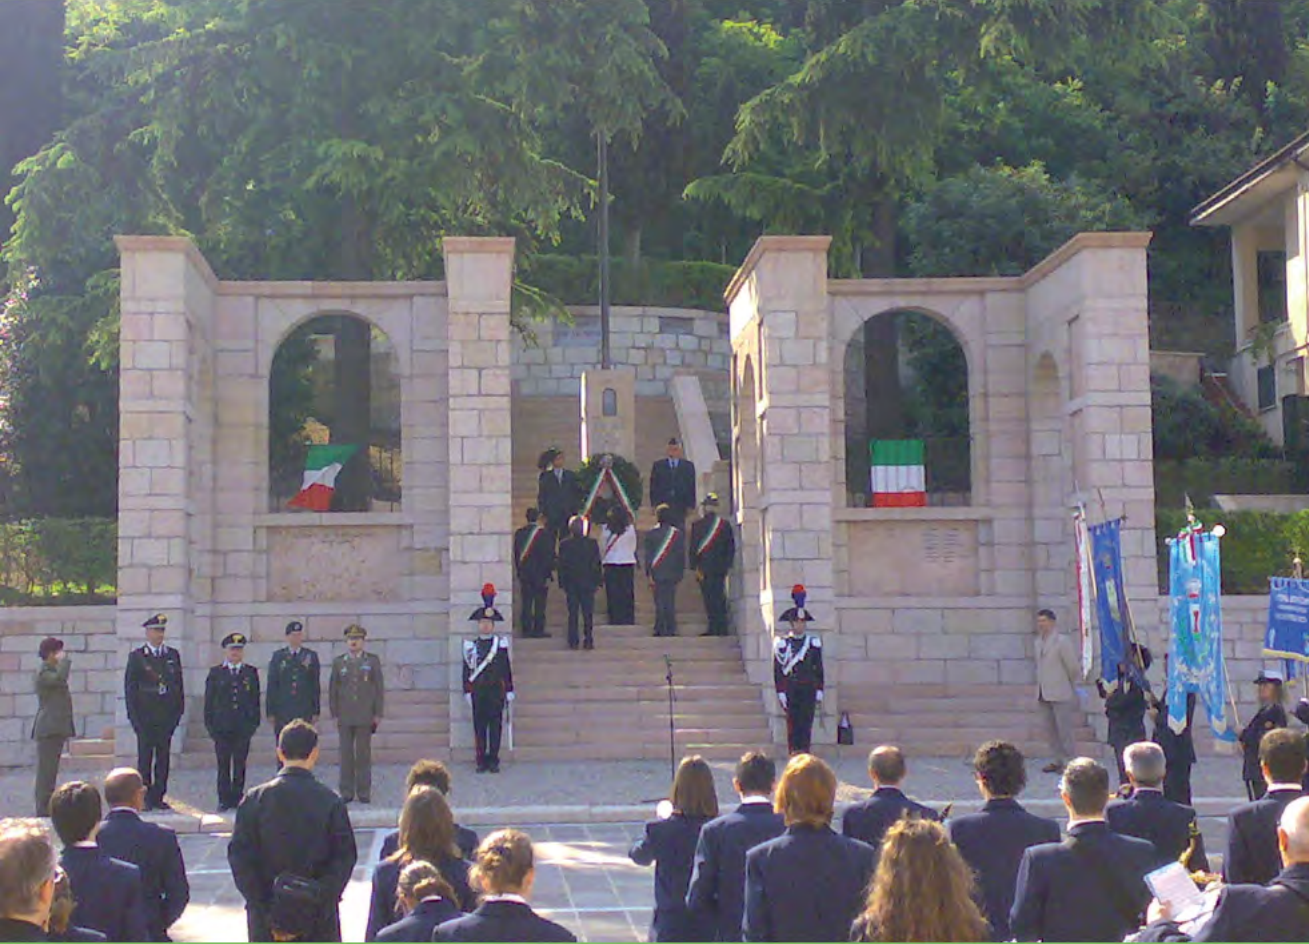
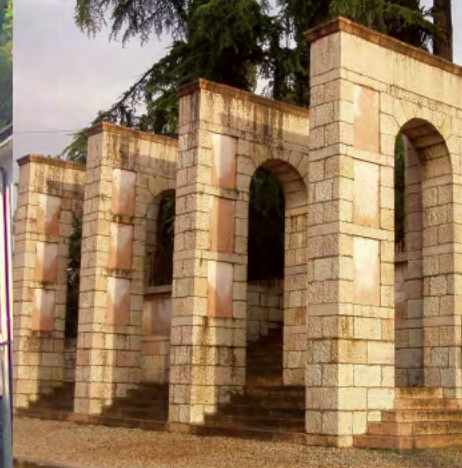
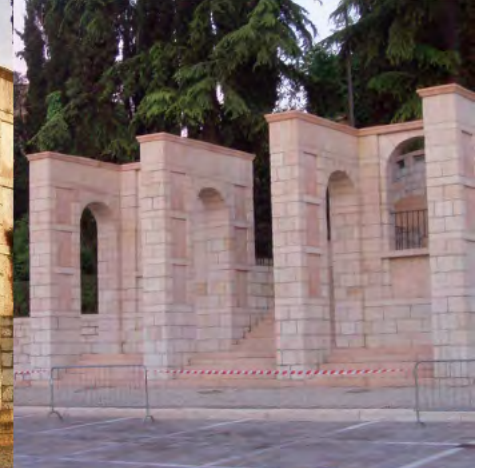
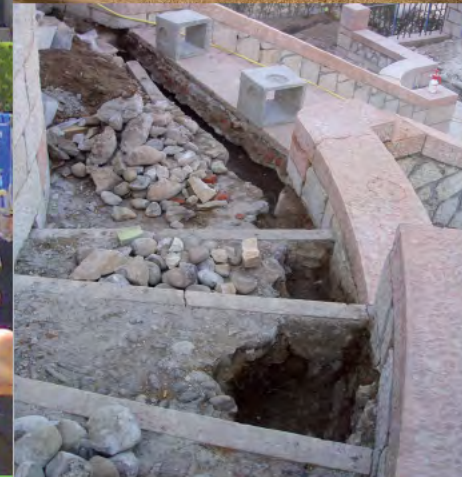
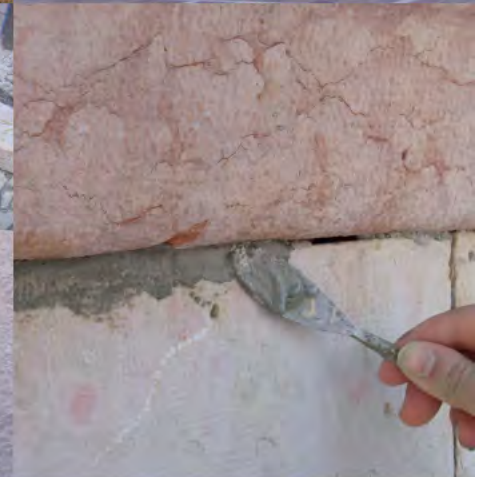
La superficie del monumento è stata idropulita a medio bassa pressione al fine di eliminare i depositi polverulenti, le integrazioni incoerenti scarsamente coese e le porzioni in fase di stacco. E' stato steso un trattamento biocida su tutte le superfici lapidee poiché interessate dalla presenza di organismi biodeteriogeni e successivamente è stata effettuata una pulitura mediante aeroabrasivatura estesa alle gradinate, ai pavimenti e agli arconi in quanto interessate da incrostazioni fortemente ancorate. L'intervento di restauro relativo alle fughe in malta cementizia è stato caratterizzato dalla rimozione delle stuccature incoerenti e distaccate dal supporto, quindi il successivo intervento di stuccatura, microstuccatura e stilatura dei giunti, e la velatura finale delle fughe. Si è effettuata la sigillatura delle fughe relative alle piastre di copertura al monumento. A completamento dell'opera è stato realizzato il nuovo impianto di illuminazione a seguito di un approfondito studio illuminotecnico ed infine il nuovo impianto di irrigazione delle aree verdi di pertinenza del monumento.
