# CONSERVAZIONE RESTAURO

## ALTARI CHIESA S. MARTINO

Zuclo (TN)

**Trevi**  
**RESTAURI**  
RESTAURO  
ARTISTICO  
MONUMENTALE

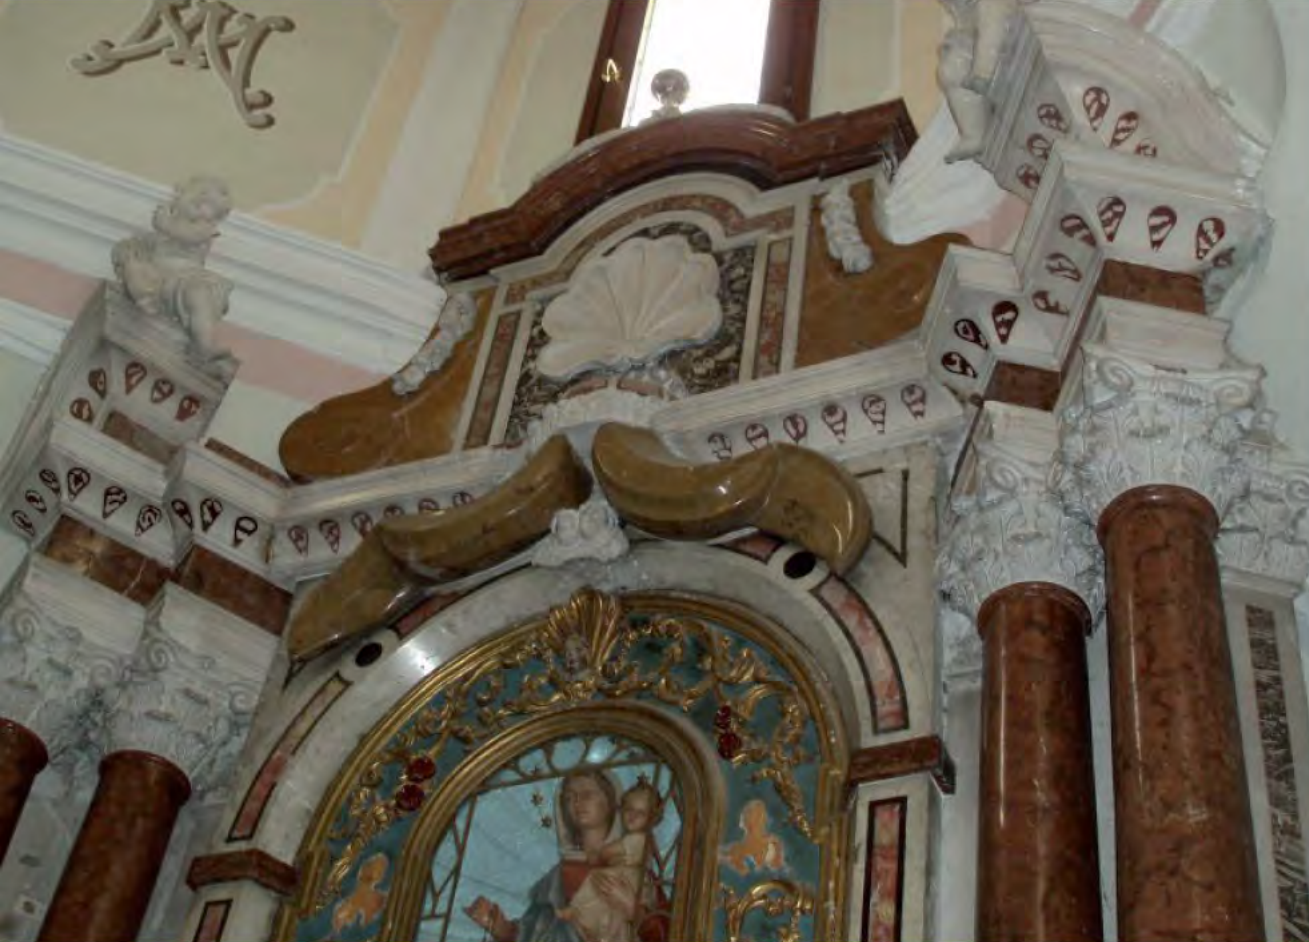
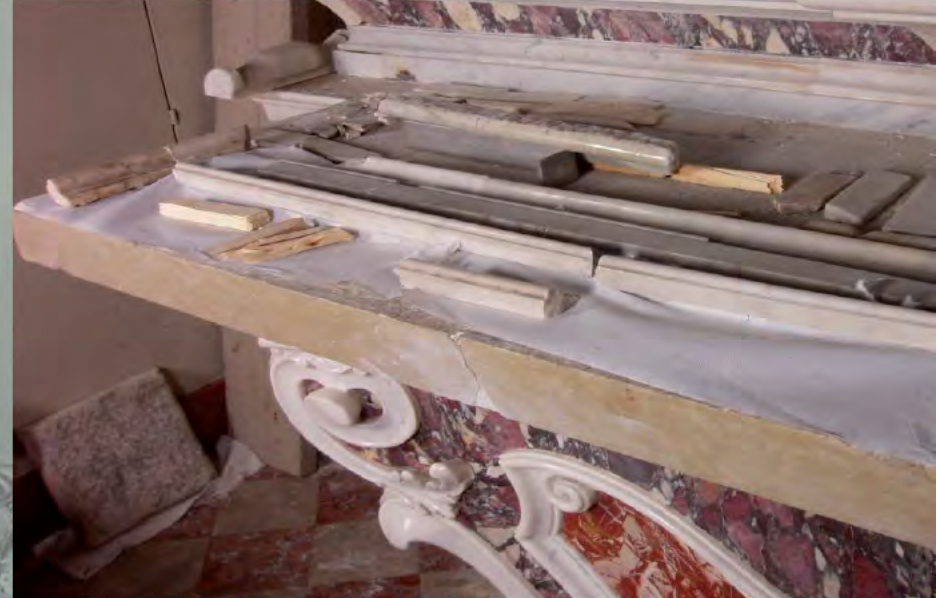
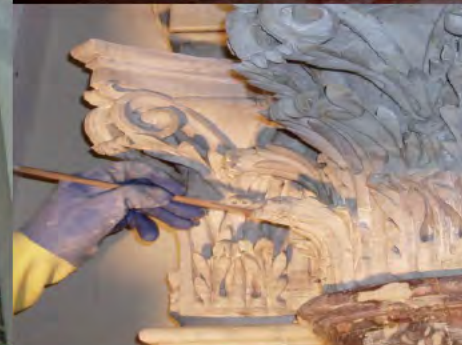
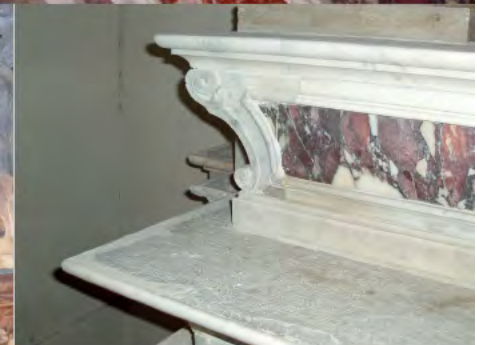
L'iter metodologico per di recupero conservativo ha previsto una fase di catalogazione e numerazione dei frammenti caduti dal supporto ed una fase di preconsolidamento attraverso l'applicazione di una soluzione di resina acrilica diluita al 3% in acetone applicata a pennello con sovrapposizione di fogli di carta giapponese.

Le aree fortemente disgregate sono state sottoposte ad un ulteriore processo di fissaggio e preconsolidamento mediante iniezioni di resina acrilica in emulsione.

Successivamente è seguito l'intervento di rimozione dei perni, grappe e staffe in ferro ossidate e rigonfiate, l'incollaggio di frammenti lapidei in fase di distacco e porzioni distaccate utilizzando resine epossidiche bicomponenti e, laddove necessario, l'impiego di barre in fibra di vetro. E' stata effettuata una pulitura tramite impacchi di acqua additivata ad EDTA e ammonio bicarbonato in polpa di carta cui ha seguito un trattamento alghicida per rimuovere i depositi biologici presenti. Sono state rimosse tutte le stuccature e le integrazioni incongruenti, sono state ripristinate con malte a base di calce, sabbia di fiume e polveri di marmo additivati da resina acrilica in soluzione e consolidata la superficie con silicato d'etile.
