CONSERVAZIONE RESTAURO CAMPANILE CHIESA S. GIORGIO

San Giorgio in Salici (VR)

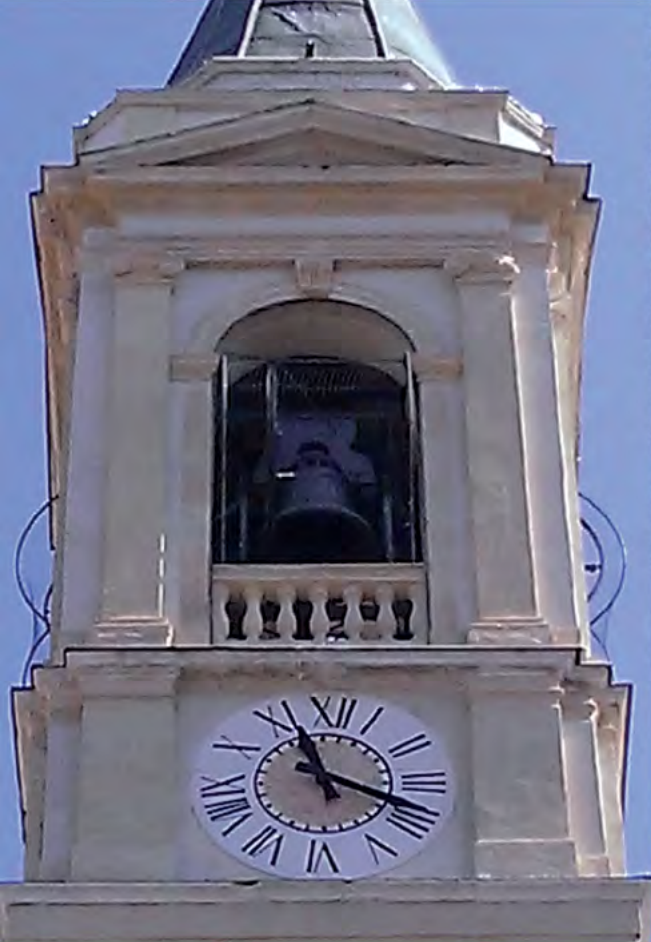
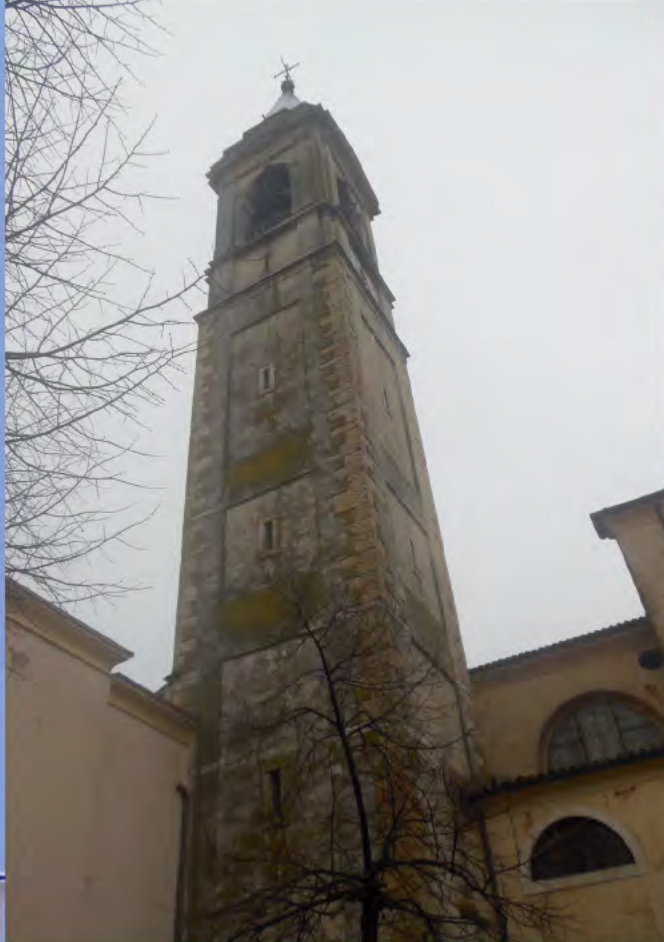
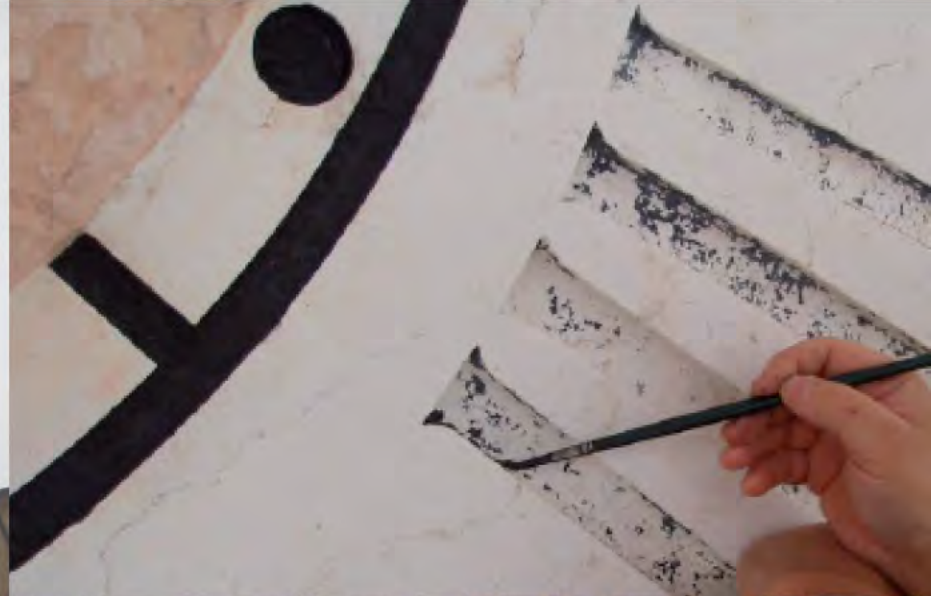
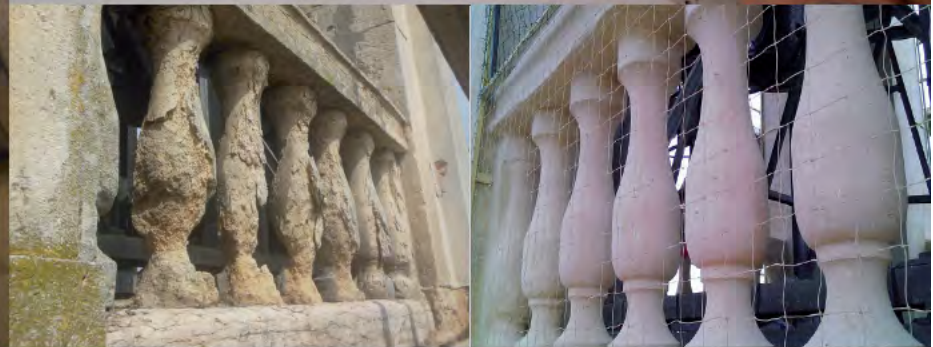
L'opera di restauro ha previsto l'estirpazione manuale delle piante superiori, un trattamento biocida iniziale mirato ad eliminare i depositi humiferi cui ha seguito un accurato idrolavaggio a pressione moderata. Le superfici sono state pulite mediante sistema aeroabrasivo a bassa pressione controllata e con l'impiego di inerti naturali. Le malte incoerenti sono state reintegrate con malte compatibili ed in cromia con l'originale, è stata data una tinteggiatura di finitura a velatura e steso un protettivo idrorepellente a rifiuto. L'apparato lapideo è stato pulito tramite idropulitura a bassa pressione e aeroabrasivatura di precisione, sono stati eseguiti interventi localizzati di stuccatura con malte compatibili al substrato e steso un protettivo silicatico. Le balaustre della cella campanaria sono state rimosse e sostituite con elementi in tufo uguali all'originale e poi portati in cromia. Gli elementi metallici sono stati spazzolati dell'ossidazione superficiale e trattati con convertitore di ruggine protettivo. Si è provveduto alla posa in opera delle lattonerie. Infine sono state riprese a grafite i numeri e le decorazioni del quadrante dell'orologio.
