CONSERVAZIONE RESTAURO

CHIESA S. CUORE DI GESU'

Belvedere - Tezze sul Brenta (VI)

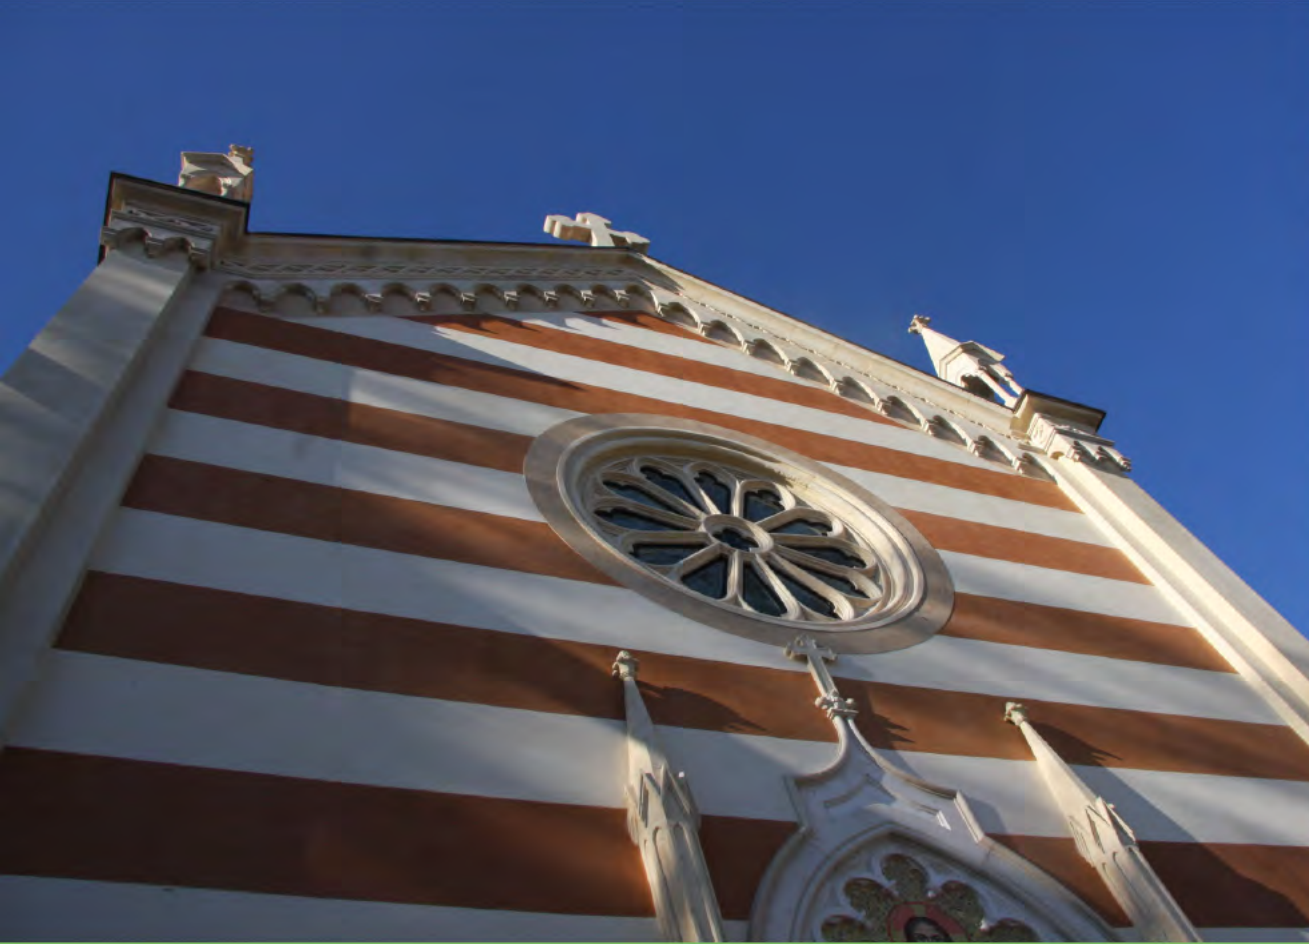
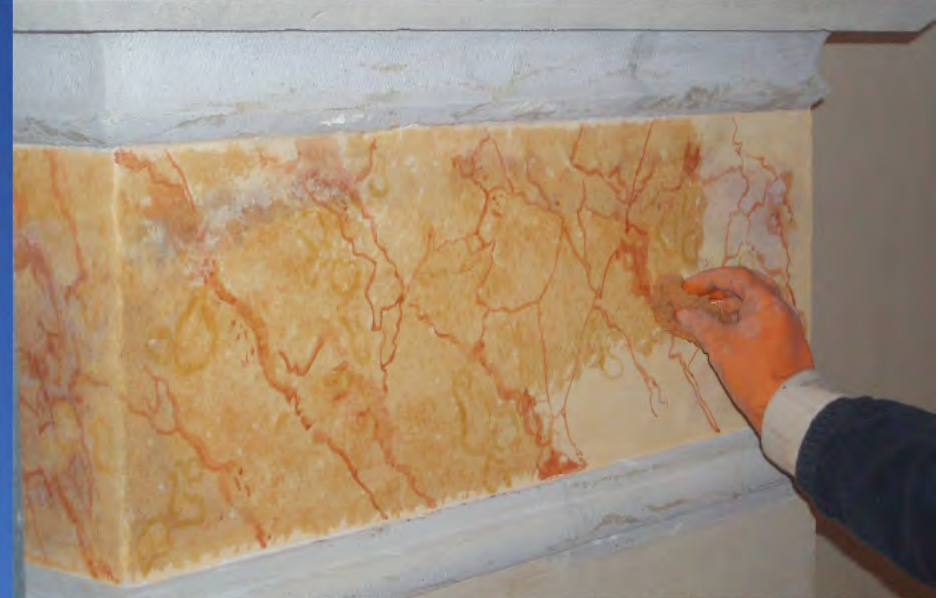
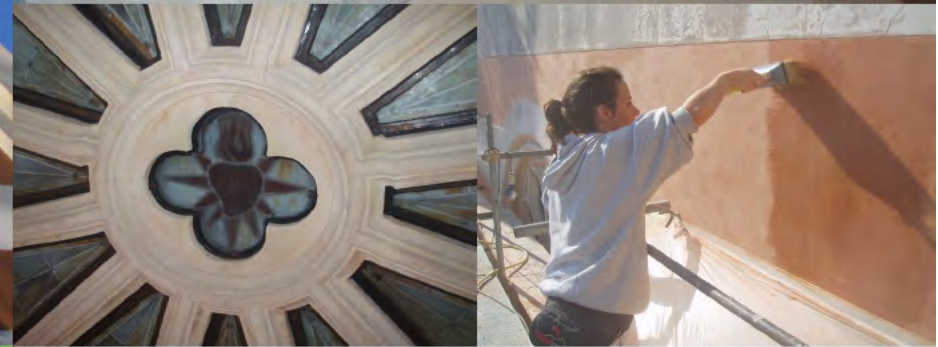
Prospetto facciata principale: elementi lapidei del timpano, sculture sommitali e inferiori, balaustra, cornicioni e marcapiani, capitelli, portale e basamenti: pulitura ad impacco e strumento abrasivo di precisione, consolidamento strutturale mediante incollaggi, iniezioni, riadesioni con pernature in acciaio Aisi, stuccature, microstuccature, trattamenti di consolidamento corticale e protezione superficiale. Trattamenti biocidi. Intonaci, stucchi e marmorini originali: Trattamento biocida selettivo, lavaggio di pulitura a bassa pressione, stuccatura cavillature, imprimitura di sottofondo e stesura di nuovo strato a marmorino con impasto a base di calce e inerti selezionati, non coprente.
