CONSERVAZIONE RESTAURO

CHIESA DI SAN GIORGIO

Borgo Valsugana (Tn)

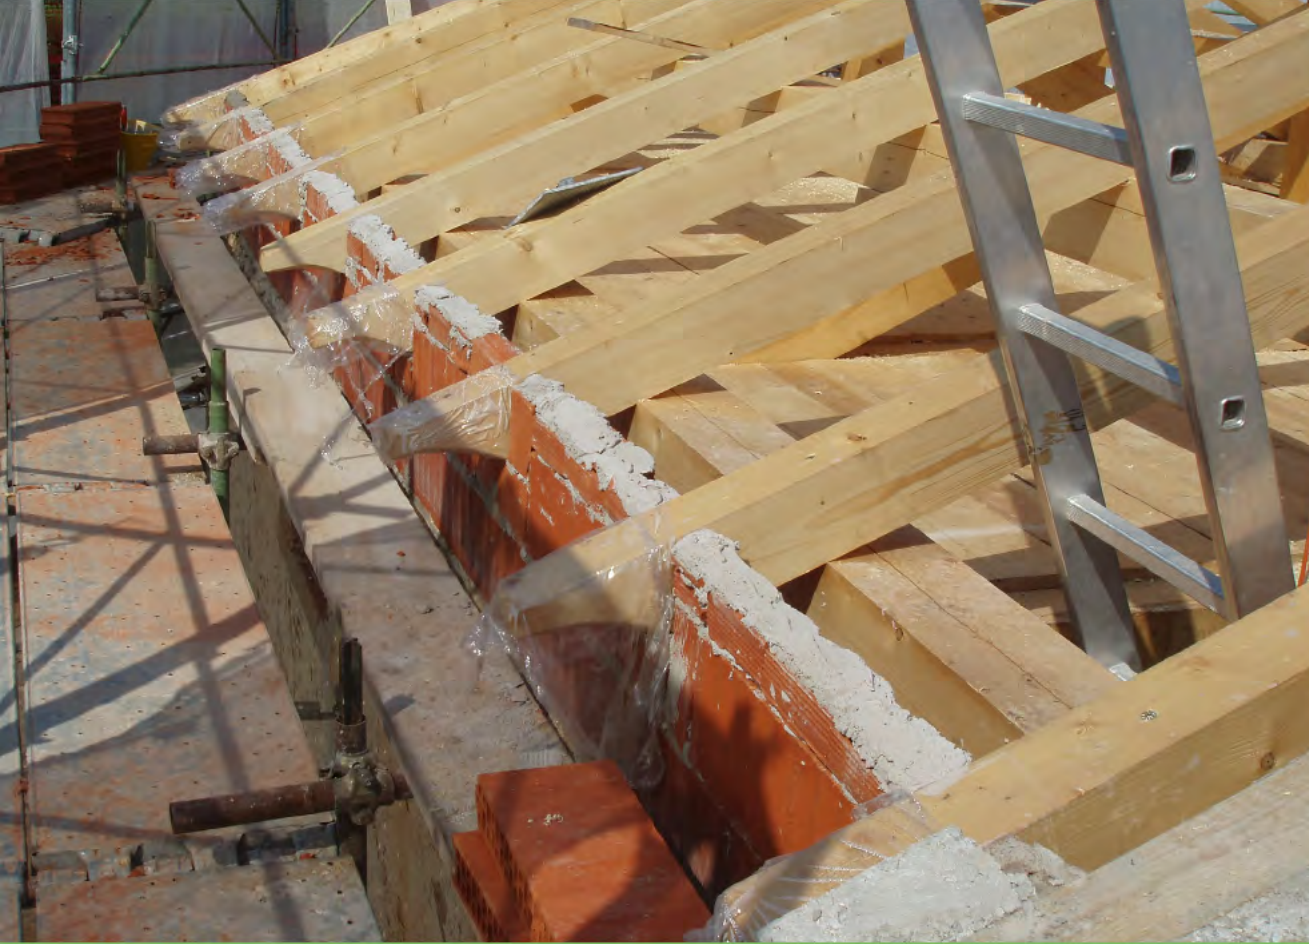
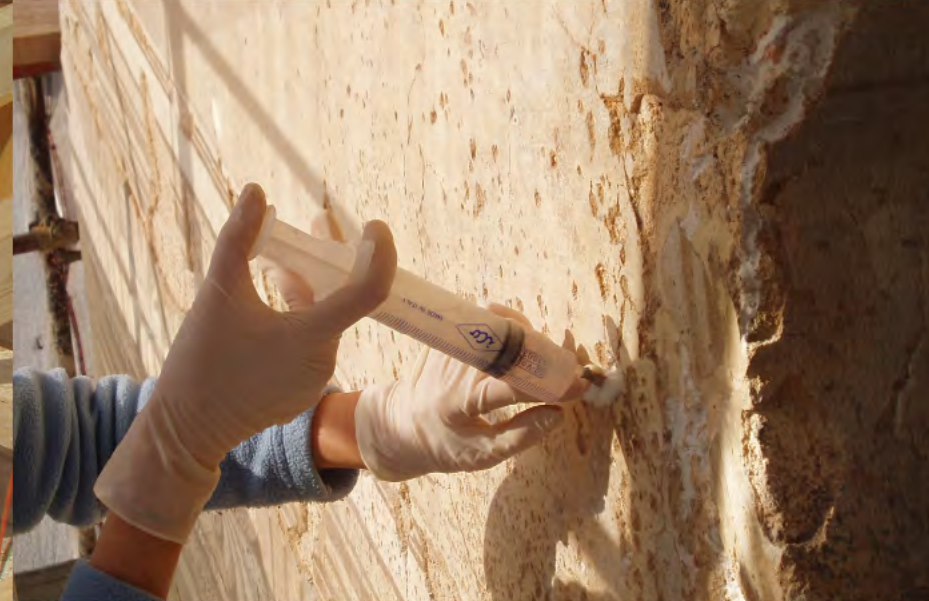
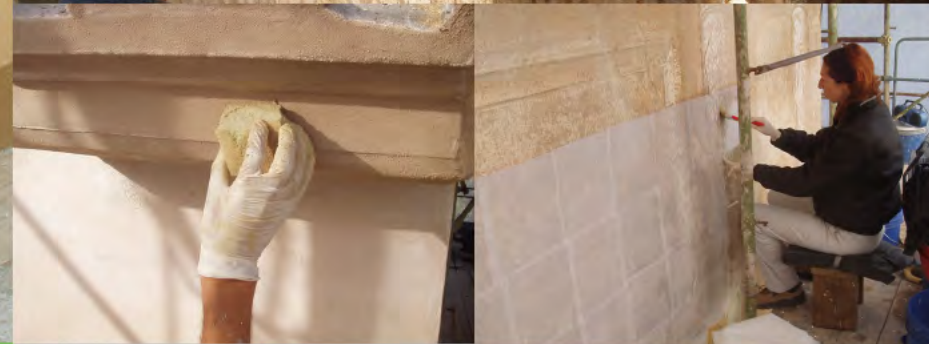
Prospetti facciate esterne: Consolidamento strutturale murature mediante scuci-cuci. Ricostruzione profili e aggetti architettonici in malta di calce. Intervento restauro conservativo sugli intonaci originali. Restauro materiali lapidei finestre, basamenti, portali, cornicioni. Restauro conservativo facciata decorata ad affresco. Intervento nuova copertura
