CONSERVAZIONE RESTAURO CHIESA DI SAN FLORIANO

Storo (Tn)

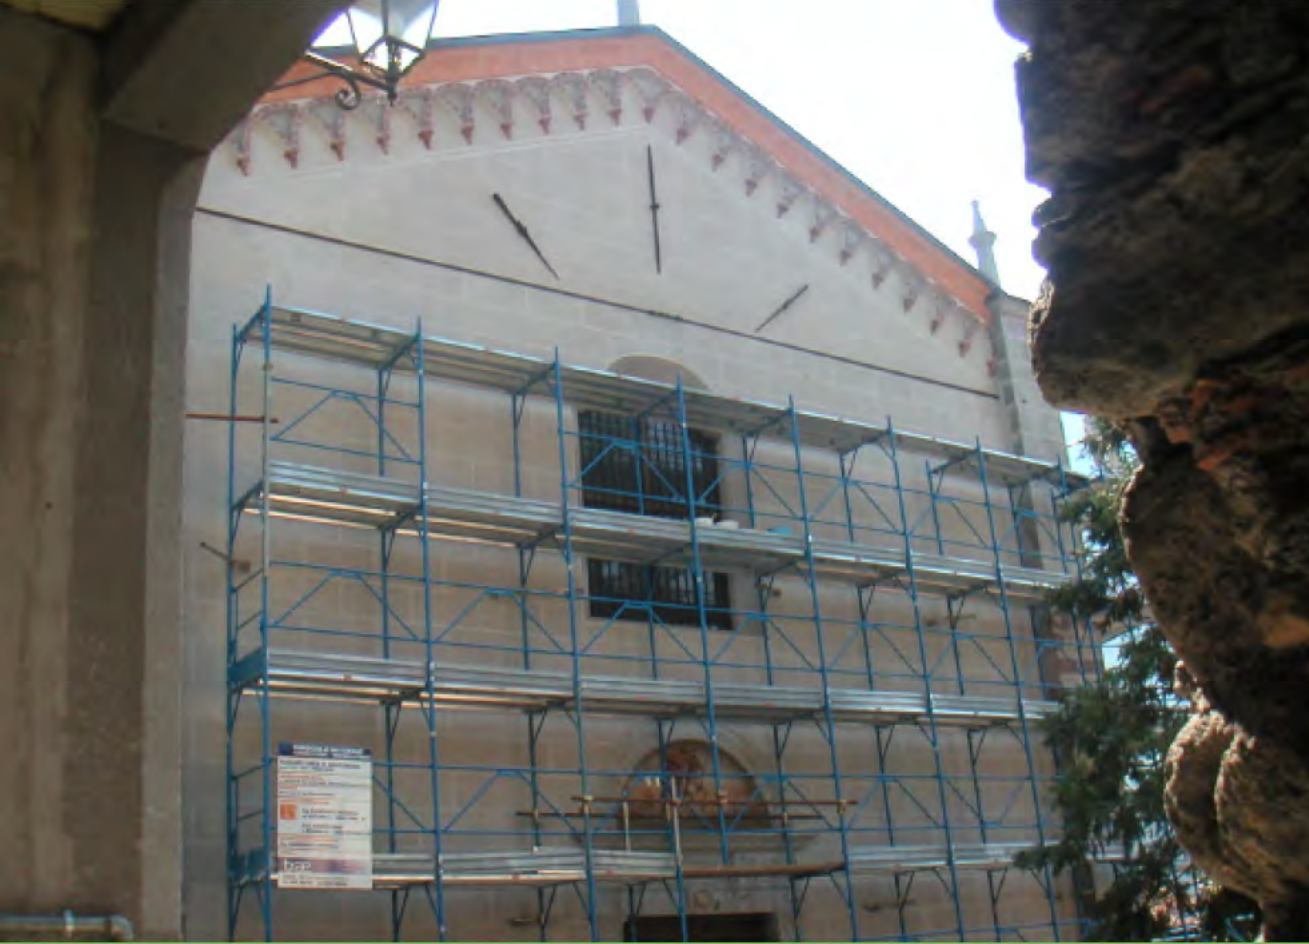
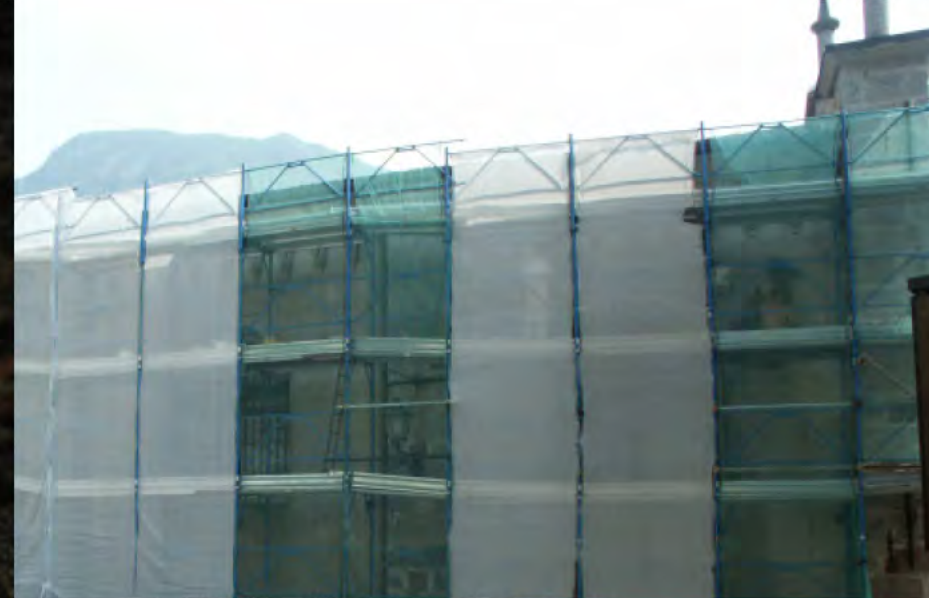
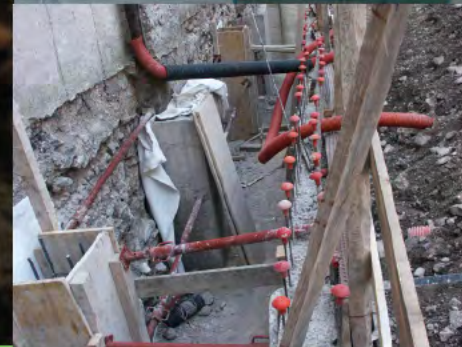
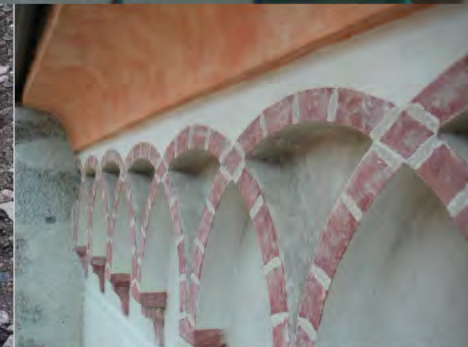
Prospetti esterni: Iniezione strutturale lesioni murature. Discialbo cornicioni e facciata, restauro intonaco originario, preconsolidamento, trattamento biocida, pulitura, stuccatura, microstuccatura. Nuove integrazioni con malta a base calce, velatura e tinteggiatura a calce. Nuovo bugnato perimetrale a calce. Restauro coronamento ad archetti in laterizio della fascia sottogronda. Opere di drenaggio perimetrale.
