## CONSERVAZIONE RESTAURO

# FONTANA DI PIAZZA RIOLFATTI

Villa Lagarina (TN)

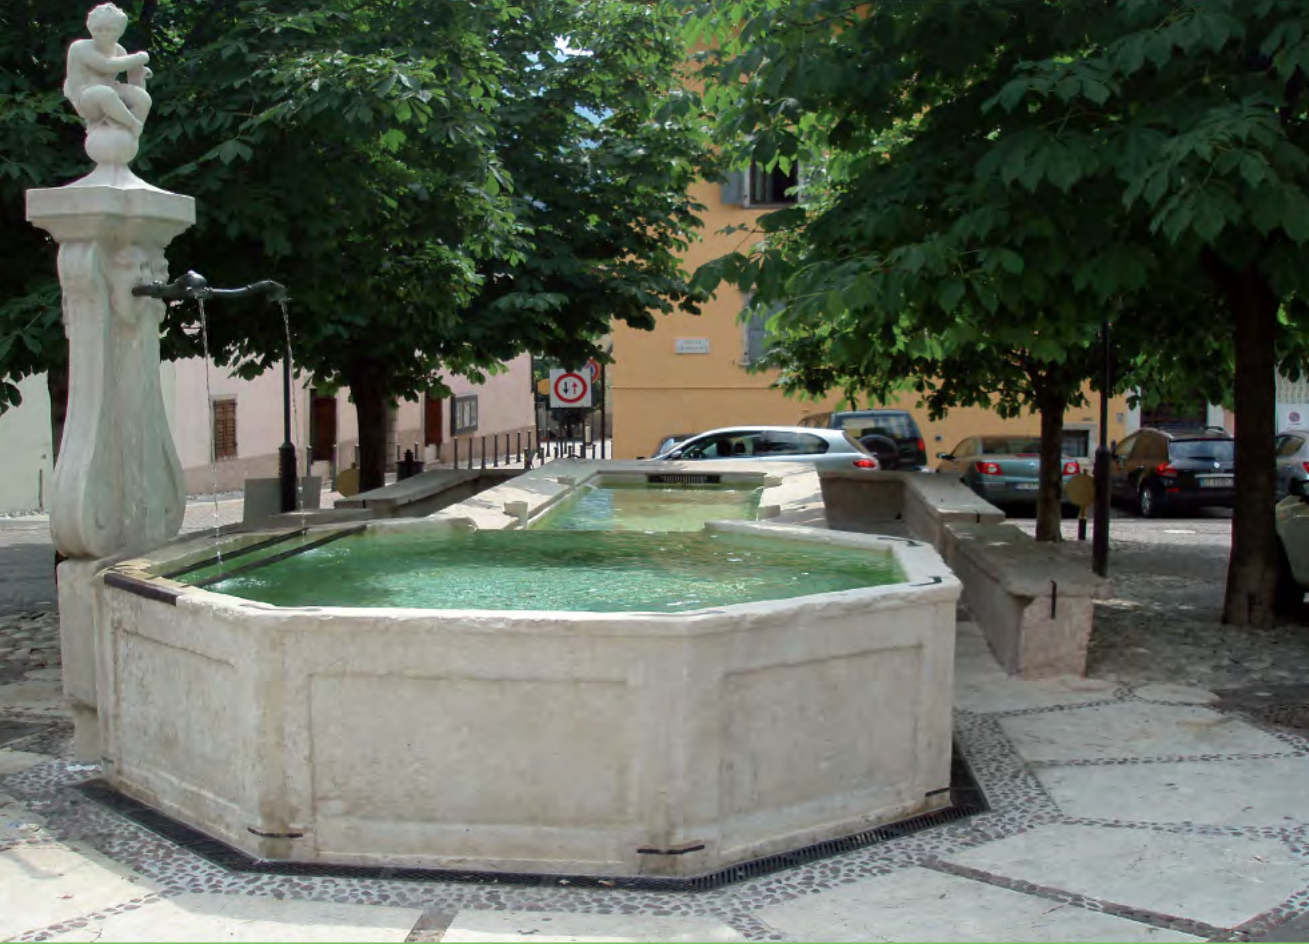
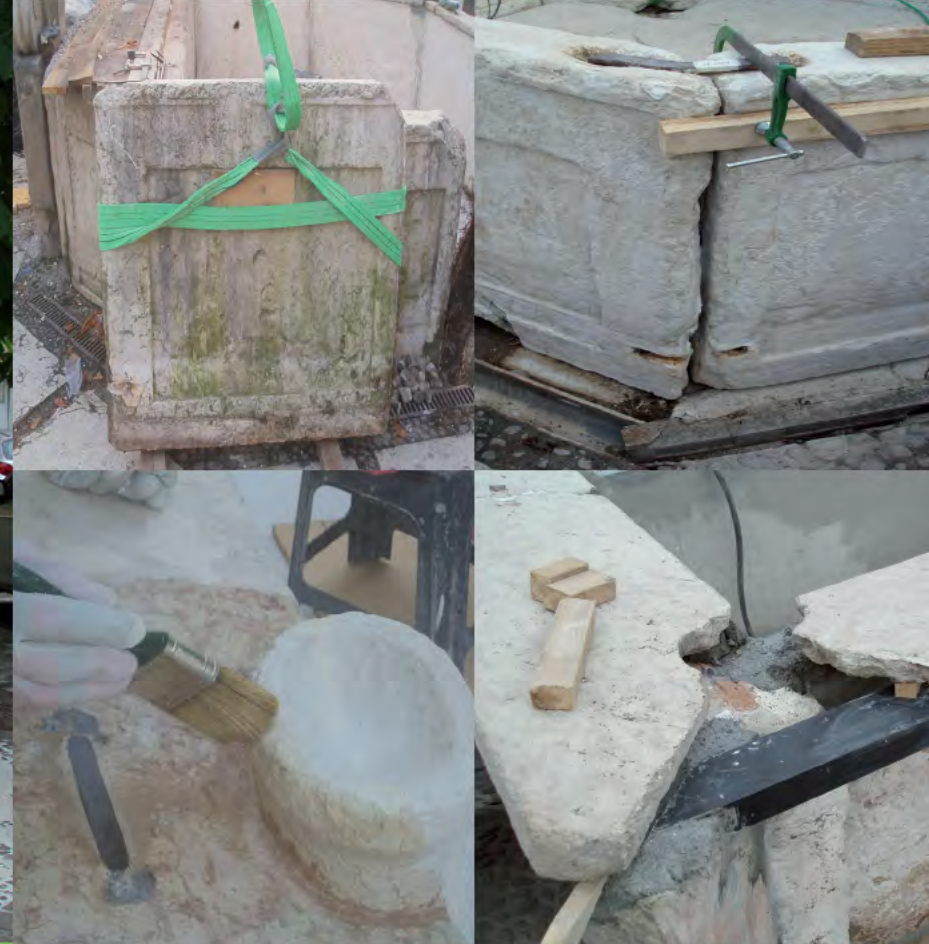
L'intervento di restauro conservativo ha previsto la riparazione del sistema di erogazione dell'acqua, la revisione e la riparazione del sistema di scarico delle acque. L'integrazione della pavimentazione in acciottolato circostante la fontana con sigillatura degli interstizi con malta di calce idraulica e cemento a granulometria idonea. Il recupero conservativo ha previsto inoltre il rifacimento degli intonaci dei muretti (sedute) e del prospetto Est della fontana, compresa la rimozione degli intonaci staccati e degradati nonché la sistemazione delle murature sconnesse. Si è provveduto all'eliminazione degli organismi biodeteriogeni quali licheni, funghi ed alghe con l'applicazione di devitalizzante con vaporizzazione di soluzione algicida. La pulitura della pietra è stata eseguita a mezzo di impacchi di carbonato d'ammonio e EDTA in polpa di carta e limitatamente ad alcune zone particolari è stata impiegata una micro sabbatura a bassa pressione. E' stato eseguito il distacco, il restauro conservativo ed il rimontaggio del putto in pietra arenaria. Alla rimozione delle stuccature e ricostruzione con materiale compatibile all'originale, sono seguiti la stuccatura e le reintegrazioni delle pietre mediante incollaggio.
