CONSERVAZIONE RESTAURO

CHIESA S. GIOVANNI DECOLLATO

Desenzano Del Garda (BS)

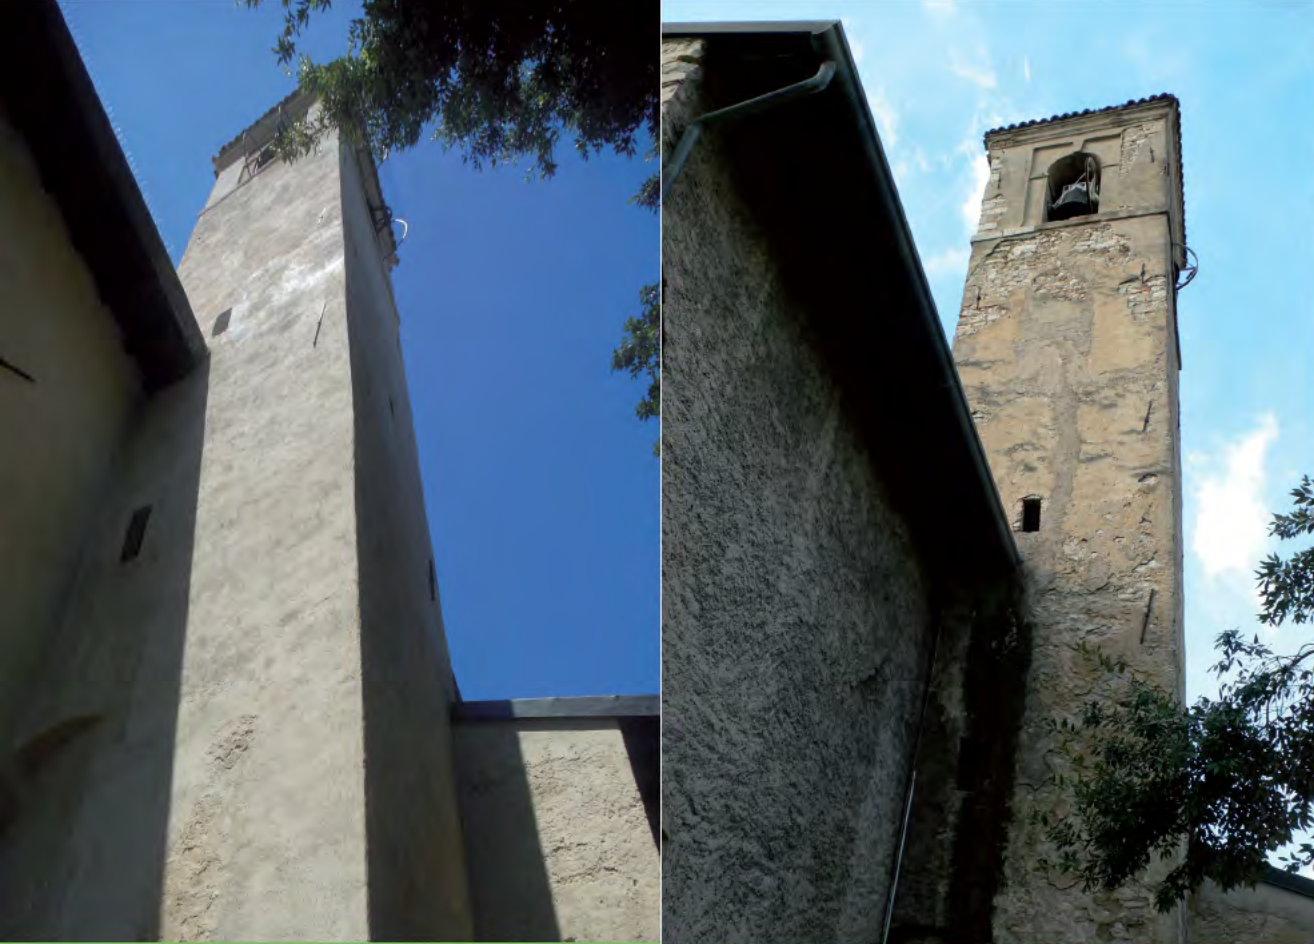
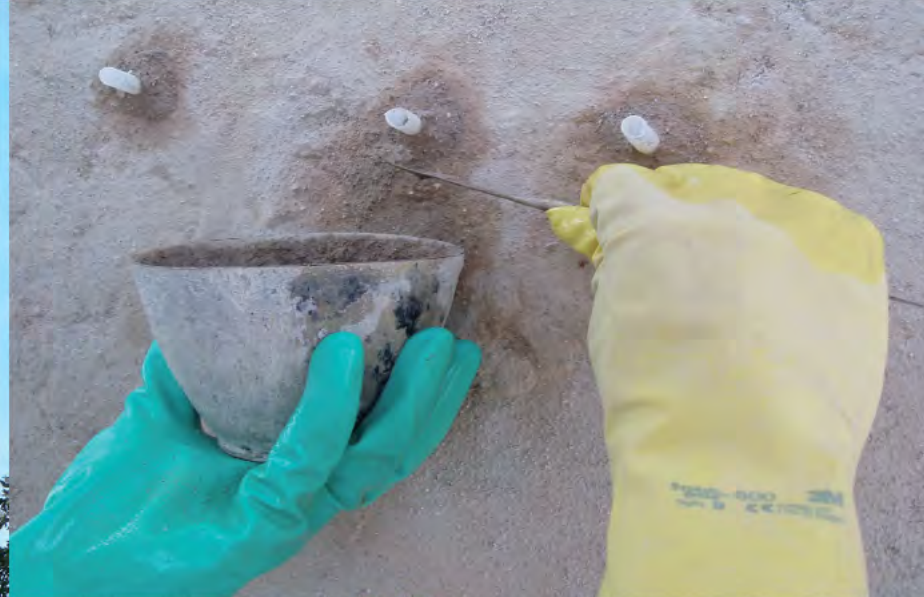
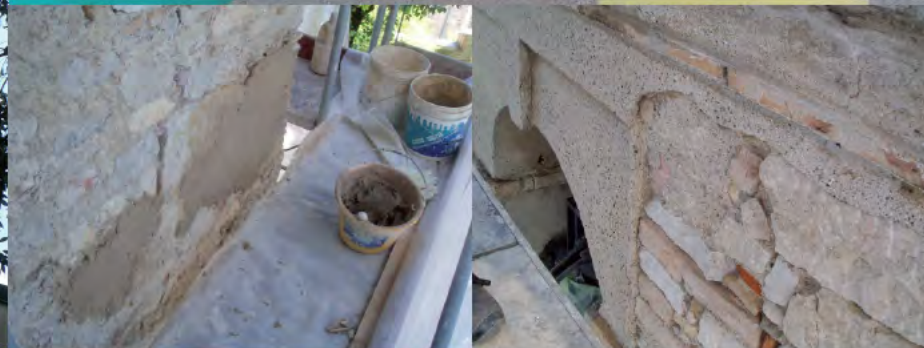
E' stato eseguito un intervento conservativo sui prospetti del campanile, nella fattispecie le superfici sono state trattate con biocida per eliminare i depositi humiferi e sono stati sradicati manualmente i rampicanti vegetali cui è seguito un idrolavaggio. Sono state poi rimosse le malte incoerenti con l'originale, sono state eseguite delle stuccature di sigillatura delle fessurazioni ed effettuato un consolidamento corticale. Le lacune degli intonaci sono state reintegrate con malte in cromia, compatibili con l'originale, mediante la messa in opera di intonachino di regolarizzazione, successivamente velato a calce ed infine trattato con protettivo idrorepellente. L'apparato lapideo è stato anch'esso trattato a biocida e idropulito, cui ha seguito una aeroabrasivatura di precisione ed una pulitura a mezzo di impacchi con EDTA e bicarbonato d'ammonio in polpa di carta. Le fessurazioni sono state stuccate e le lacune d'intonaco reintegrate; è stato infine steso un trattamento protettivo a base di silicato. Gli elementi metallici ossidati sono stati puliti manualmente tramite spazzolatura e trattati con convertitore di ruggine. Sono stati inoltre eseguiti i rinfacimenti delle coperture del campanile e dell'abside comprensivi di guaina impermeabilizzante e di lattonerie.
